Pasca Ambrolnya Plengsengan Sungai Kedak Dinas PUPR Kota Kediri Bersama PJT I Lakukan Cek Lokasi

Prijo Atmodjo - KOTAKEDIRI.MAGZ.CO.ID

Apr 3, 2023 - 15:50

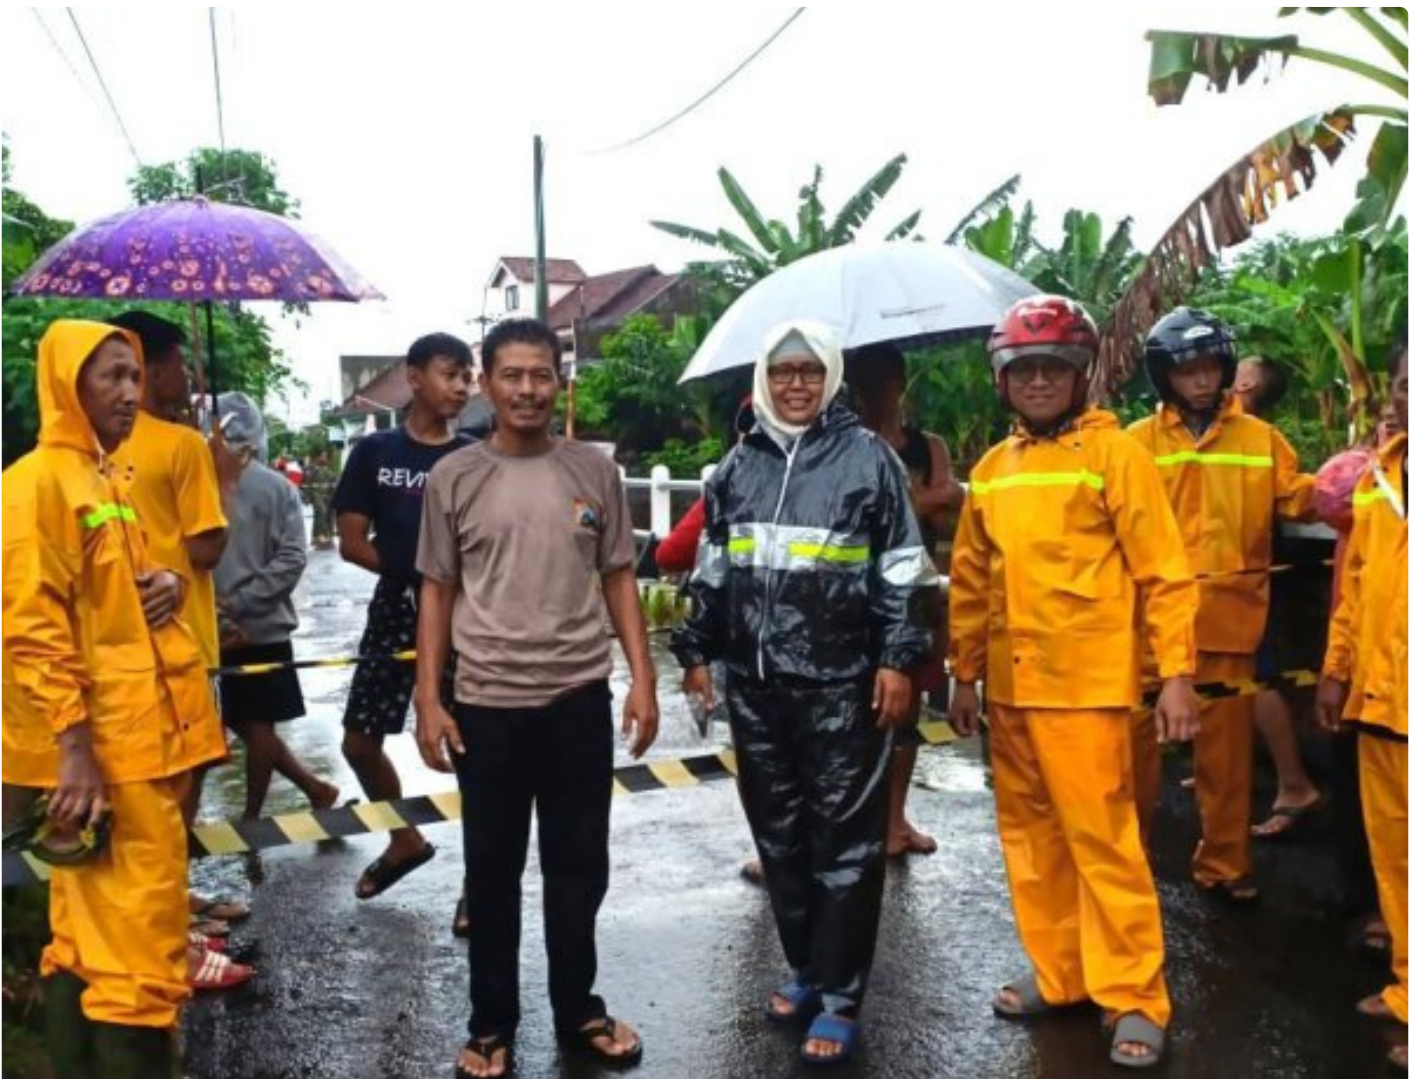
Kepala Dinas PUPR Kota Kediri Endang Kartika Sari melakukan cek lokasi sungai kedak Kelurahan Bujel Kec Mojoroto Kota Kediri

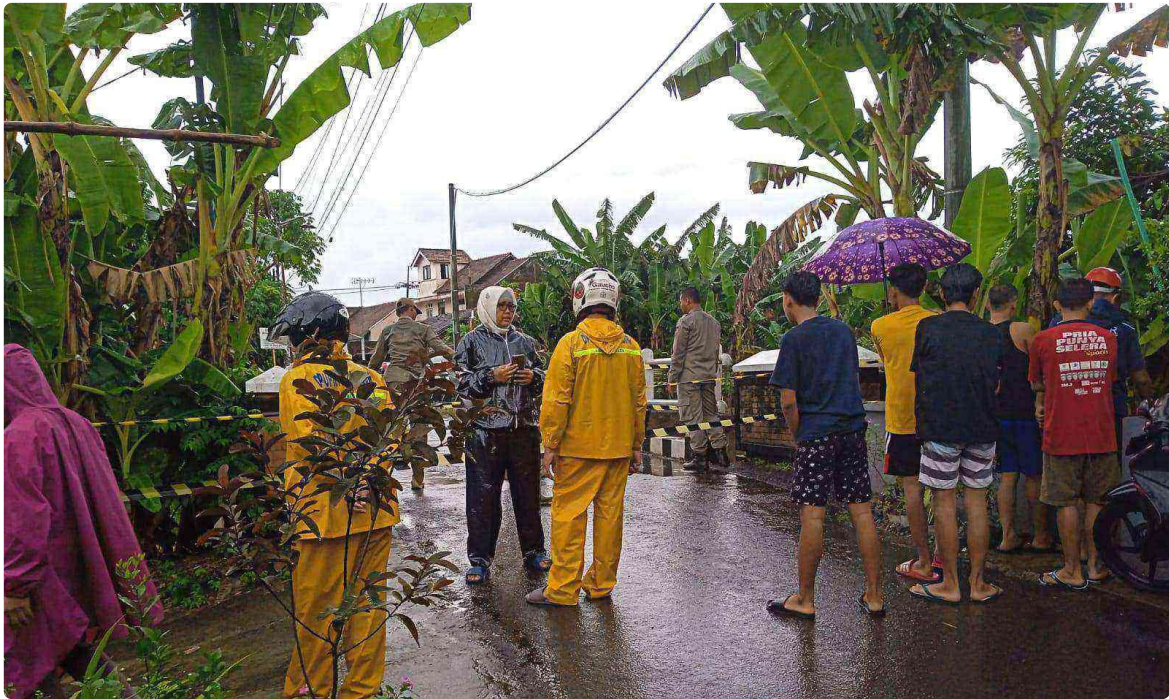
KEDIRI KOTA - Akibat intensitas curah hujan yang tinggi dan derasnya aliran menyebabkan tergerusnya plengsengan sungai kedak di Kelurahan Bujel

Kecamatan Mojoroto Kota Kediri, Sabtu (1/4/2023) sore.

Kepala Dinas PUPR Kota Kediri Endang Kartika Sari melalui Meri Oktavia selaku Kabid Sumber Daya Air Dinas PUPR Kota Kediri saat dikonfirmasi wartawan via WhatsApp menjelaskan, terjadinya ambrolnya plengsengan yang ada di sayap kanan kiri jembatan sungai kedak di Bujel Gang 3 Kecamatan Mojoroto.

"Dikarenakan, intensitas curah hujan yang tinggi dan derasnya aliran menyebabkan tergerusnya plengsengan sungai kedak, " ucap Meri kepada media ini, Senin (3/4/2023).

Dikatakan Meri bahwa selain derasya aliran air sungai yang menyebabkan ambrolnya plengsengan tersebut. Juga dikarenakan, adanya sampah pohon dan ranting bambu yang tersangkut di pilar jembatan yang mengakibatkan aliran air tidak lancar dan berpusar di area sayap kanan kiri jembatan,

"Sehingga, menyebabkan plengsengan sungai kedak mengalami ambrol pada sisi kanan kiri jembatan, "terang Meri.

Namun, pihak PUPR Kota Kediri melakukan respon cepat dengan cara melakukan cek lokasi dan pengamanan jembatan dan daerah sempadan sungai dengan memberi batas pengaman pada hari Minggu kemarin.

"Untuk sementara jembatan di Bujel Gang 3 hanya diijinkan untuk dilewati pengendara roda dua. Dan, pihak Dinas PUPR Kota Kediri melakukan koordinasi dengan PJT I selaku instansi yang berwenang terhadap sungai kedak untuk segera ditindaklanjuti, "ungkap Meri.

Meri juga menambahkan, bahwa hasil koordinasi dan cek lapangan dengan PJT I pada hari Minggu kemarin dari pihak PJT I menyampaikan bahwa untuk lokasi Bujel Gang 3 segera akan dilakukan penanganan sementara jika kondisi air sudah aman untuk orang bekerja.
